# Molnarplatz: Wo Halleins Geschichte begann

Das Stadthaus am Edmund-Molnar-Platz steht an einem geschichtsträchtigen Ort. Es befindet sich in der Keimzelle der Stadt Hallein, wo sich im 13. Jahrhundert die Sudpfannen zur Salzgewinnung aneinanderreiheten.

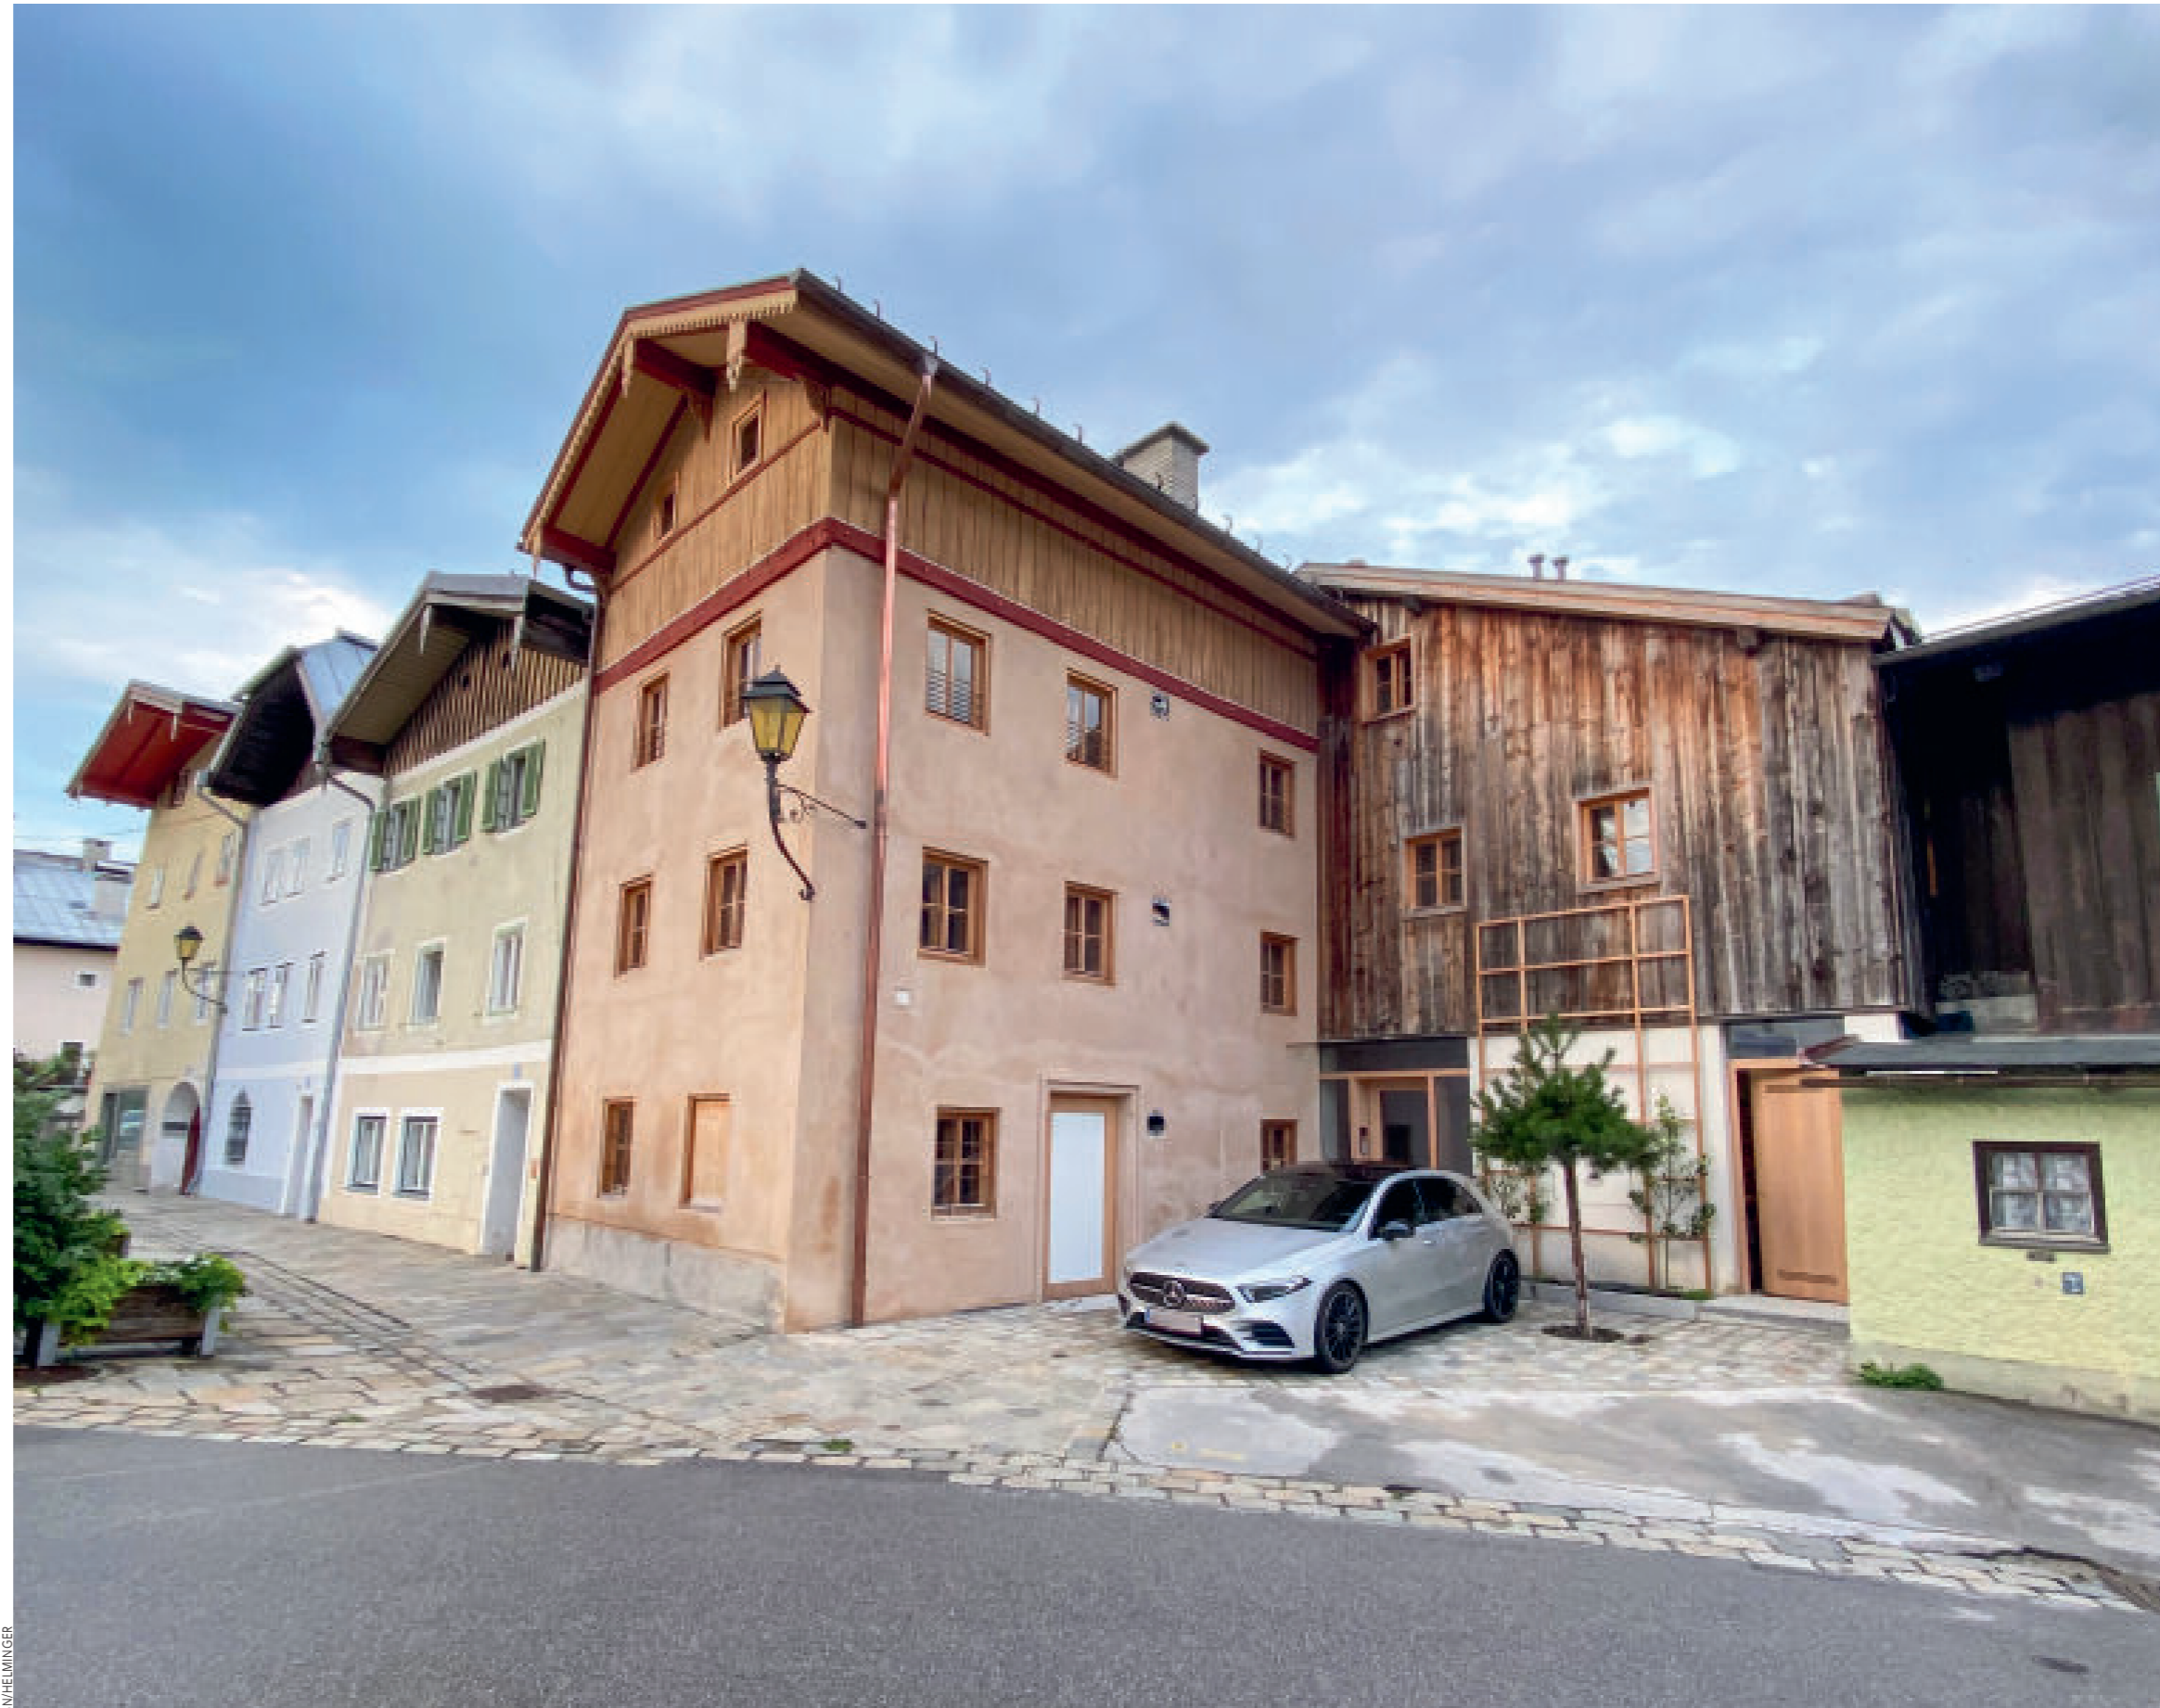
Nach der Sanierung ist das Haus ein Schmuckstück in der Halleiner

Altstadt mit modernem Wohnraum im alten Gemäuer.

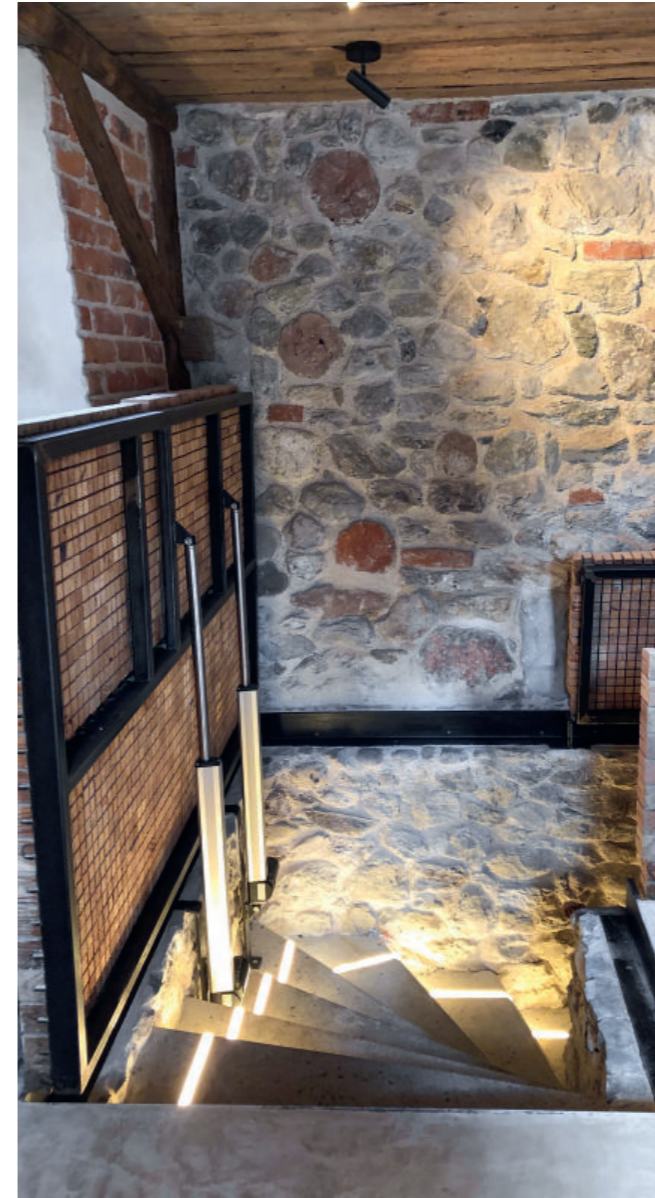
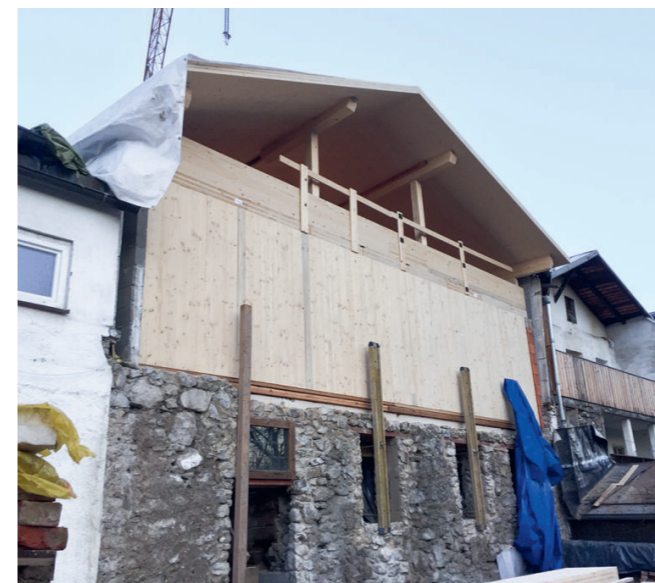
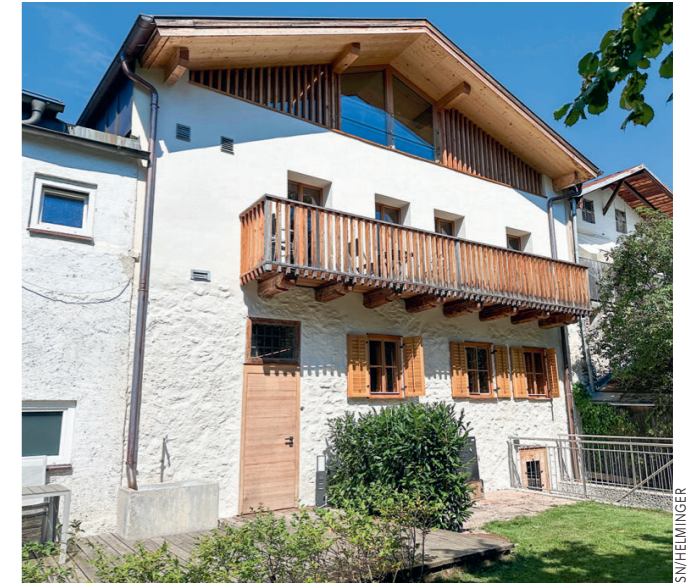
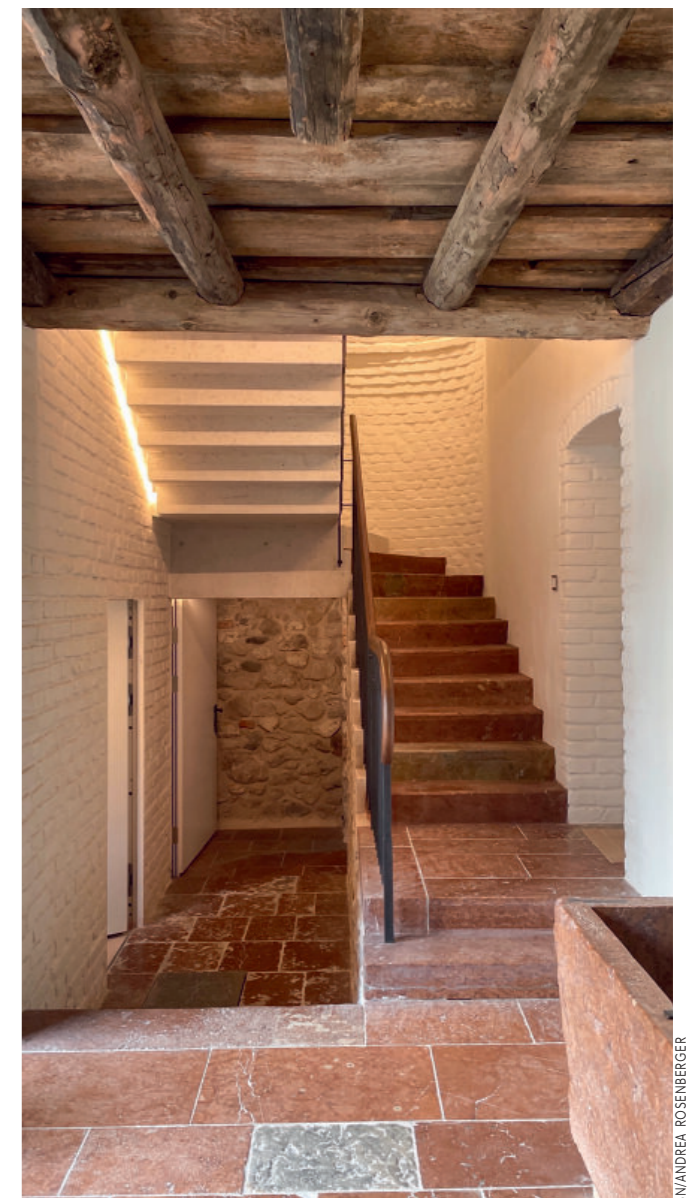
Pfiffige Details ermöglichen eine moderne Umsetzung althergebrachter Ideen, etwa für den Kellerabgang (oben). Auch auf der Gartenseite musste erheblich in die Substanz investiert werden. Innen prägen Stein, Ziegel und Holz das Erscheinungsbild.

Im platzseitigen Gebäudetrakt wurden ebenfalls alle Holzwände gereinigt und mit Hohlblockziegeln verstärkt sowie mit einem Schließrost die Stabilität des Gebäudes verbessert. Unter diesem Gebäudeteil befindet sich ein alter Kellerraum, der auch saniert wurde. Beim letzten Hochwasser der Salzach stieg das Grundwasser einen halben Meter in den Keller hoch, was man ihm aber weder im Geruch anmerkt noch an den Wänden ablesen kann. Durch den neu verlegten Kalkestrich mit Schaumglasschotter und Ziegelbodenbelag drang das Wasser glasklar in den Raum ein und zog auch rückstandsfrei wieder ab.

Die Familie Helminger – selbst schon viele Jahre in der Altbausaniierung und Restaurierung tätig – setzte bei der Sanierung des Hauses auf Kalk in all seinen Variationen: Neun verschiedene Kalkmörtel, vom Kalkporenputz bis zum reinen Kalkputz, wurden je nach Bedarf im gesamten Gebäude verwendet. „Bleiben wir im Kalk, halten wir den Aufwand gering“, meint Heinz Helminger senior. „Im historischen Bau müssen wir erkennen, dass Industrieprodukte nicht darauf abgestimmt sind“ – zudem verursachten zu dichte Oberflächen oft Schäden, die schwer in den Griff zu bekommen seien.
